020 形成鉄筋の被り不足

025 連窓腰壁からの漏水

104 タイル下地の処理不良

114 塗膜の膨れ・剥がれ

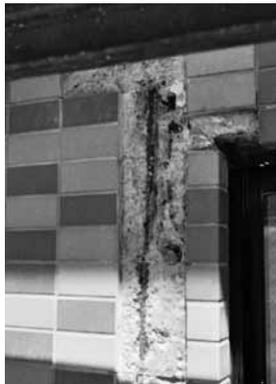
RC造6階建て集合住宅の出窓タイルが剥落し、調査してほしいという依頼を受けた。建物は竣工後8年目であった。剥落箇所を調査したのが写真-1。剥落したタイルの下には鉄筋が出ていた。

写真-1 タイルが剥落、壁筋が露出

柱や梁・壁といった主体構造には、構造設計図に配筋がきちんと明示され、それに沿うように工事管理がなされる。ところが、意匠的につくる部位については、施工会社任せになっている。その結果、被り厚ゼロの鉄筋ができてしまったと思われる。鉄筋の上に直に張りつけたタイルは、やがて鉄筋の錆膨張で押し出され、剥落した。タイル下地を点検した元請会社社員やタイル職人の誰もが問題だと感じなかったというのも、問題の根が深い。

鉄筋の裏側のコンクリートを可能な範囲ではつり取り、鉄筋錆をワイヤーブラシで除去し、鉄筋をはつり穴へ叩き込み、エポキシ防錆処置の後、ポリマーセメントでタイル下地を作る。その上にタイルを接着剤張りとした。

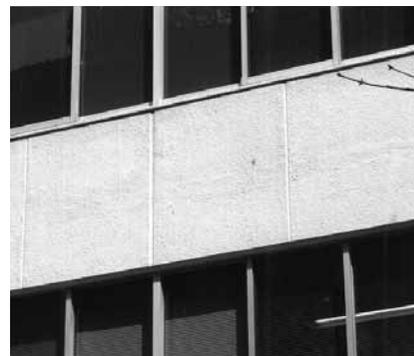
漏水の根本原因は、コンクリートのひび割れである。この建物には、ほぼ3.0mピッチにひび割れ誘発目地が入れてあったのに…。梁のみに拘束された屋上駐車場の腰壁の例では、ひび割れは1.3mピッチで発生している(写真-3)。「誘発目地ピッチ=約3.0m」という技術基準は、柱と梁で4辺拘束されている壁には有効であるが、1辺拘束や持出しスラブに載った腰壁(図-2)には適用できない。こうした箇所のひび割れ誘発目地ピッチは、約1.3mが望ましい。約40年前に建てられた目地ピッチ=1.3mの建物(写真-4)は現在まで漏水なしで、極めて健全である。

写真4 1.3mピッチに目地を入れた腰壁は、40年を経ても健全で美観を保っている。

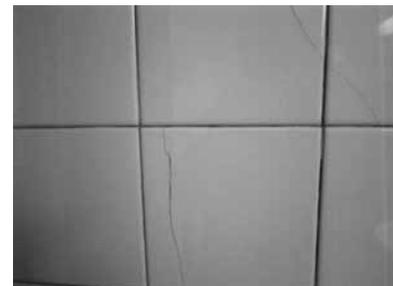
写真-2も、過去からの施工法を無視して失敗した例である。工程の都合で、トイレ区画の壁コンクリートを打ち込んで2週間後にタイルを張った。まだ下地の含水率が高いので、タイルはエポキシ系接着剤で張り付けた。その結果、タイルの剥離は防止できたが、下地コンクリートの乾燥収縮ひび割れに伴うタイルの割れは防止できなかったのだ。下地をきちんと乾燥させなくては、後日、必ずタイルは割れる。

写真-2 タイルの割れ

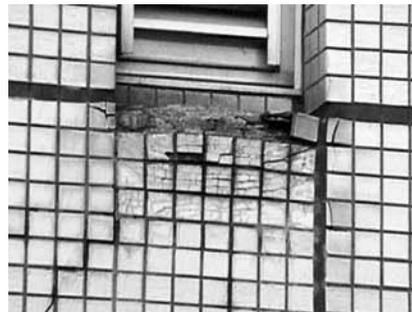
設計時に、寒冷地では窓台に水切金属板がないと事故になるとアドバイスした建物。ゼネコンもサッシメーカーも進言したが、設計者はタイル面に金属板は不要だと聞き入れなかった。竣工して15年目、窓台タイルは割れ、外装もひどく汚れている(写真-2)。設計者は、知らんぷり。ゼネコンとサッシメーカーが面倒をみているが、理不尽である。困りきった建築主は、とうとう開口をパネルで塞いでしまった。

写真-2 窓台タイルの破損
