大規模改修による マンションの グレードアップ 事例集

梶浦恒男＋NPO法人集合住宅維持管理機構 編

- 1 エントランス部分の改修 住民の要望に応じて便利に、魅力的に..... 8
- 2 集会室の新設と改修 管理人室を改修したり、空き住戸を購入して..... 15
- 3 集会所の建替え 団地型大規模マンションで改修計画が建替えに発展..... 22
- 4 耐震改修 少しでも被害を少なくするために、できることから..... 29

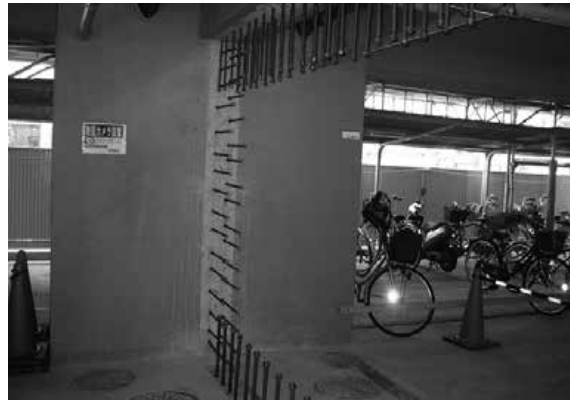
写真11 駐車場耐震壁設置のためのケミカルアンカー打ち

柱・梁にアンカーボルトを取り付けるために、既存鉄筋位置の探査と無振動による穴開けを行いケミカルアンカー打ちの後、壁の配筋を行った(写真11)。

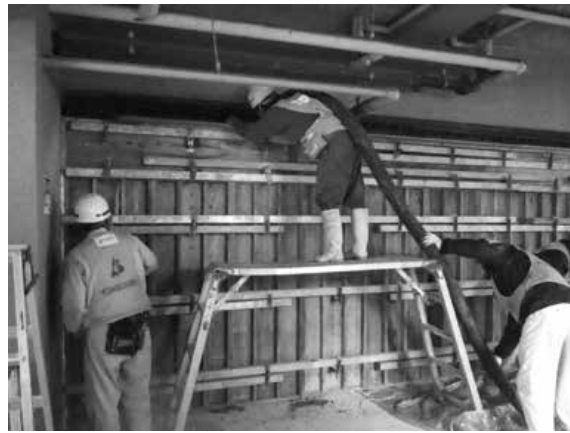
写真12 同上コンクリート打設

型枠の建込を行った後、上部までコンクリートの打設を行う。後日、梁と壁との隙間が出ないように無収縮モルタルの打設を行った(写真12、写真13)。

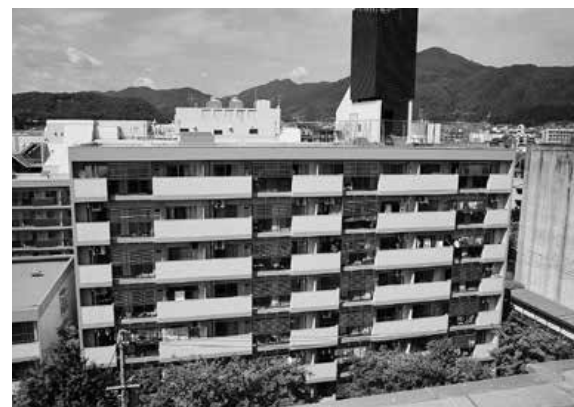
写真3 マンションの高層棟と高置水槽(事例2)

3階建てが4棟、5階と7階建てが10棟と、低層、中層、高層が混在している団地型マンションで、受水槽は1か所で、高層棟に高置水槽が5か所あるという給水方式となっていた(写真3)。

設備の調査診断を受けて給水方式の変更を検討してみると、現在の受水槽一高置水槽方式に比べて、市水直結に改めた方が向こう20年間のトータルコストが低いことがわかり、飲料水の水質保護のことも考えて、管理組合として市水直結への変更を決めた。

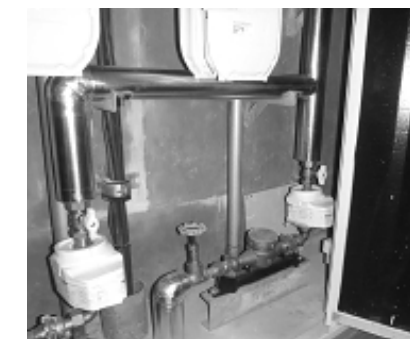
写真5 各戸の量水器と減圧弁(事例3)

給水方式の変更後は水圧が上がることとなり、各戸の量水器(メーター)の前(1次側)に減圧弁を取り付けてこれまでの水圧をできるだけ変えないように工夫した。これによって各戸の水道メーターの前後は一次止水栓、減圧弁、量水器、二次側止水栓となり、給

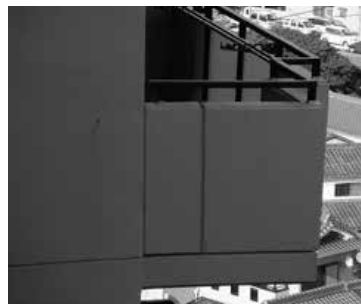
写真1 先端部が下がったバルコニー床の例

「建物から大きく跳ね出したバルコニー、床には壁に沿って走るきれつ、先端部も少し下がっているような気がする」こんな事象に建物の調査で出会うと少し神経質になる。バルコニー床の構造的な強度不足の可能性があるので(写真1)。

鉄筋コンクリート造は、圧縮方向の力に強度を発揮するコンクリートと引っ張り方向の力に強い鉄筋の互いの特性を組み合わせることにより頑丈な構造物を現場で造り上げることができ、片持ちスラブもこの考えに基づいて設計されている。この場合、特に構造的な負担が一番かかる梁固定部分は、床の厚さや鉄筋のサイズ、そして配筋間隔を適切に設定することが求められる。片持ち式の構造物だけに、設計や施工のミスは直接床の異常なきれつ、先端部の下が

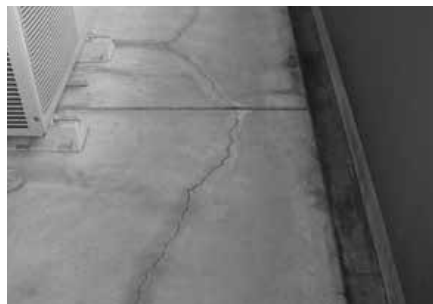
写真2 バルコニー壁と並行して走る連続したきれつの例

りの問題につながる(写真2)。

- ・足場からバルコニーに乗り入れる際、着地時に激しい床の振動を感じたこと。
- ・床にはバルコニー壁と並行して走る幅1mm程度のきれつが確認されたこと。

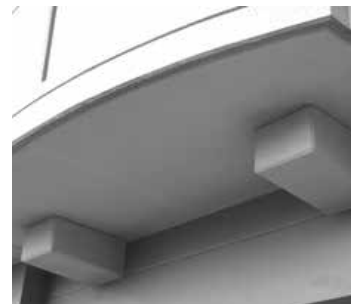
写真3 小梁で補強されたバルコニーの上げ裏

その結果は、竣工図の手すり壁の厚みに比べ実際の厚みは大きくなっており先端部の集中荷重が増え、持ち出し長さが2.1mと一番大きなバルコニーの長期荷重に対する安全性が確保されておらず、何らかの補強が必要になることが分かった。補強方法の検討を行ったが、補強が必要であるという結論が出た時点で大規模改修工事でのバルコニー防水工程が完了していたため、カーボン素材などによる床の補強などは断念し、バルコニーの形状が変わることにはなるが、天井側から既存大梁部分に小梁を2本増設し床を補強することとした(図2、写真3)。

小梁の配筋作業はケミカルアンカーにより大梁への定着、引抜き試験による強度確認、グラウト注入による打設作業などを行った。小梁の増設はワンフロア当たり2か所、合計22か所となった。小梁を含めて周辺天井を同素材で塗り替え、違和感なく仕上げられた。

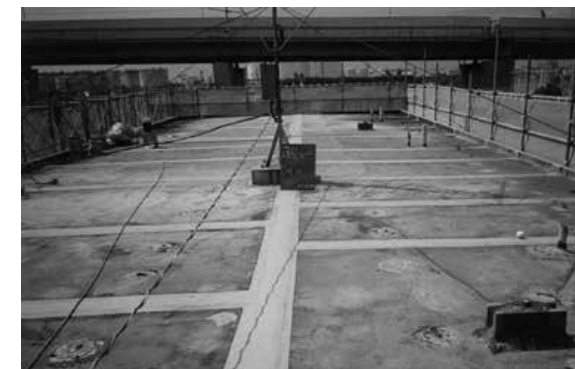
写真1 築25年ごろの屋上の状態(事例1)

補修することが繰り返されていた。屋上全体の水勾配が悪いこともあって、線防水部分では水が溜まり、ひどいところでは1cm近くたまる部分も見られた。その水溜まりを改善するためにモルタルで部分的に勾配を作る改修が行われていたが、これも補修部分の横に水溜まりが新たにでき、水溜りが移動しただけで補修モルタルの裏側にも水がまわり収拾がつかない状態になっていた。

その後線防水部分の全面的な防水剤の塗替えがされたのだが、その結果は屋上に雨水がますます溜まることとなり、漏水事故が再発する始末となり、いたずらに修繕費が出ていく状況であった(写真1)。

屋上PCパネルの水勾配の不良状態を改善しないまま防水工事をした場合、各所にできた水溜りが防水層に悪影響し、早期劣化と漏水を招く危険があるため、水勾配を改修することとした。雨水の流れを阻害する線防水や補修モルタルはすべて撤去し、屋根面全体に平均3cm程度のモルタルを塗り、水勾配を改善することにした。軒先には溝を設け確実に排水口に流れるようにした。

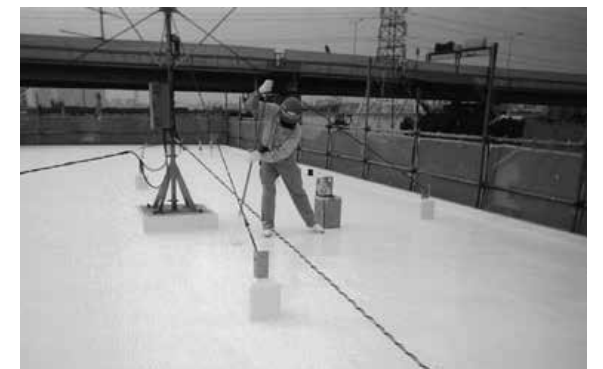
写真2 遮熱塗料を塗布させ完成

防水の仕様は屋根面全体を被^{おお}える材料として作業性がよく、水勾配改修の際のモルタルに含まれる湿気の悪影響を考慮して、防水層に通気層のある絶縁タイプの加硫ゴムシートを使用した。防水層の紫外線による劣化を抑制するための対策として遮熱塗料を前面に塗布することにした。また、将来の防水改修に同材料を被せる工法を採用できるようにした(写真2)。

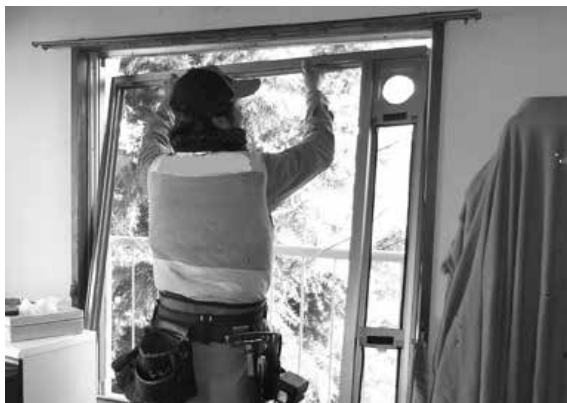
写真2 既存窓枠の上に新規枠を取付け

アルミサッシの改修工法としては、サッシを撤去して取り替える工法、持出し被せ工法等の複数の工法があるが、近年一般的に行われている工法で実績を上げているのはカバー工法である。このカバー工法は、既存アルミサッシの窓枠の上に新しいアルミサッシの窓枠を被せて取り付ける工法で、施工が容易なうえに足場の設置が不要なことから工事費が安く済み、外観上はサッシ取替え工法と同様にきれいな状態に改修される。ただし、窓の開口寸法が現状よりも若干狭くなるため、引き戸自体も少し小さくなる。管理組合では費用の点も考慮した検討を行い、結論としてこのカバー工法での施工を決定した(写真2)。

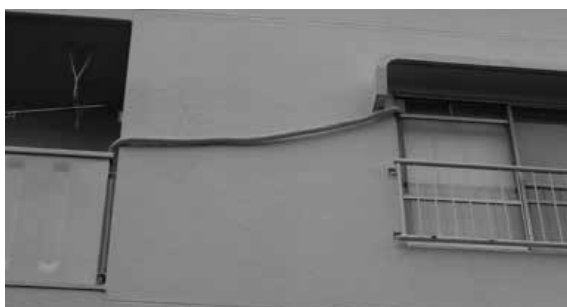
写真3 冷媒管の露出配管

アルミサッシの改修に関連して一つ問題になったのは、エアコンの配管のことであった。このマンションではエアコンの冷媒配管が外壁面に露出配管されており、管理組合理事会で何とか改善したいとの提案があった。近年、「エアコン各部屋1台」が珍しいことではないが、約40年前の分譲マンションでは、エアコン室外機を設置するスペースが限られているため、冷媒配管が外壁面に露出配管されていた(写真3)。

この外壁面の冷媒管の露出配管をなくすために、アルミサッシ取替え工事を前にして外壁面(物置内)にコア(穴)を開け、外壁面に露出配管することなくベランダ内の室外機に接続できるように改善工事を行った。外壁コンクリート内の鉄筋を切断することのないように適切な対策が必要になる。その対策として、「X線撮影内部探査」を行った。X線撮影内部探査によって鉄筋の位置を特定し、その鉄筋間の隙間を狙ってコア抜き作業を行った。

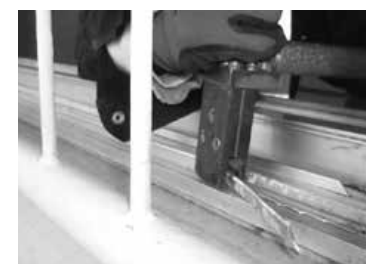
写真4 専用工具によるレール切断

専有部分である個人住戸内のアルミサッシの取替え作業は、各居住者と充分な調整作業が大切である。日程などの調整を行って工事に着手するわけだが、まず、作業領域の確保、周囲の養生、材料の移動先確保などが必要になる。そして、既存アルミサッシの引戸部分の撤去、既存アルミサッシの凸部であるレールの切断などの作業に取りかかる(写真4)。

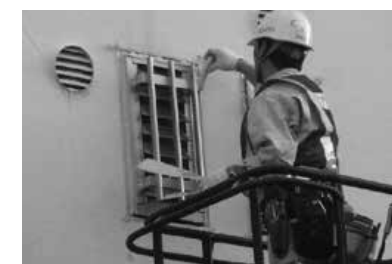
写真5 高所作業車による作業

カバー工法によるアルミサッシの取替え工事は、大部分が室内側から取替え作業が可能であるが、開口部が小さい部分のアルミサッシについては、外部の止水処理が困難なため、高所作業車などを利用して外部からの止水工事(シーリング)を行うことになる(写真5)。

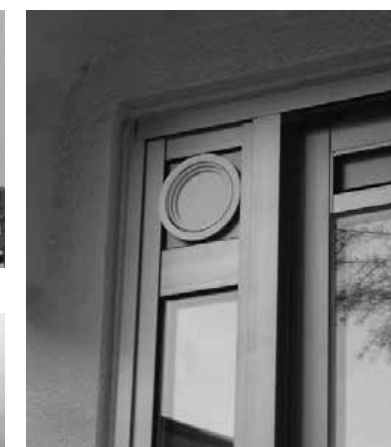
写真6 冷媒配管用パネルに設けたFIX窓の穴

どうしても、アルミサッシ窓よりエアコン冷媒管を引き込む必要のある住戸は、アルミサッシの端部にパネルをつけて、その上に嵌め殺し(FIX)窓を設けて、そこから配管ができるようにアルミサッシ窓を加工するようにした。ただし、この場合も開口部の幅が狭くなるため、一長一短である(写真6)。
