航空写真で

いま
現在の土地を読む

—地震の危険箇所を
知るために

彰国社

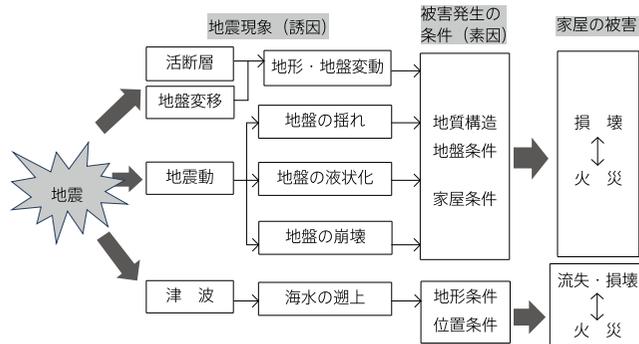
【図I-1-1】地震発生から家屋の被害発生の流れ

それでは、地震による家屋の被害はどのようにして発生するのだろうか。地震の発生から家屋が被害を受ける流れを、一般的な形でまとめてみると、図I-1-1のようになる。

同図に示すように、地震は発生にともない、多くの現象を生じる。それらは、以下のようなものが挙げられる。

また、2012（平成24）年3月31日の朝日新聞には、文部科学省が発表した、首都直下でマグニチュード7の地震が発生した時の首都圏における震度分布の予測図が掲載されている。この震度分布は、地震により想定される被害の大小を示すものである。そして、それは基本的には想定される震源位置から同心円状となっている。しかし、よく見ると、たとえば東京の下町の震度が特に高く、一方では、周辺の台地では比較的低い、といったような地域差が見られる。このような違いが生じる要因は、前掲図I-1-1に示した「被害発生条件」のうち地形・地質など地域の地盤に関する条件を考慮したものと考えられる。しかし、もうひとつ考えなければならないこととして、被害を受ける家屋そのものの条件が挙げられる。

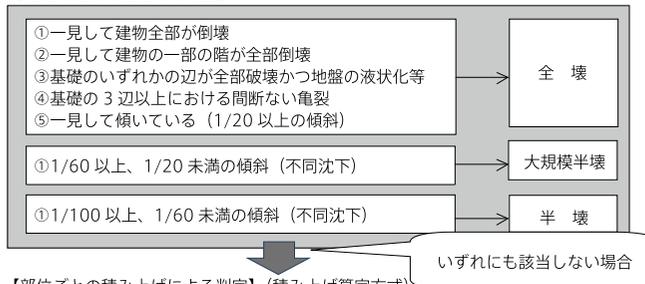
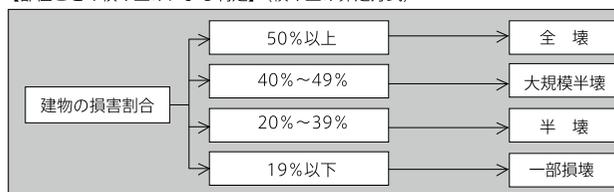
【図I-1-2】建物被害認定の手順 (一部省略(津波による流失など))

家屋の損壊は、塀の損壊、屋根、外壁の損壊から家屋そのものの倒壊・破壊に至るまで、いろいろな形で生じる。その損壊の程度は、一般に「災害に係る住家の被害認定基準運用指針(内閣府)」を基準に、図I-1-2に示す手順によりランク分けされる。自治体による補助もこのランクに応じて行われるが、これらのランク分けを具体的に行う判断は自治体に任されている。

【特定の現象に着目した判定】

【部位ごとの積み上げによる判定】(積み上げ算定方式)

注) 損害割合=Σ(各部位の損壊率×各部位の構成比) 各部位とは、柱、内壁、屋根など
