# 住宅医の リフォーム読本

田中ナオミ 編

編者 田中ナオミ(田中ナオミアトリエー級建築士事務所)

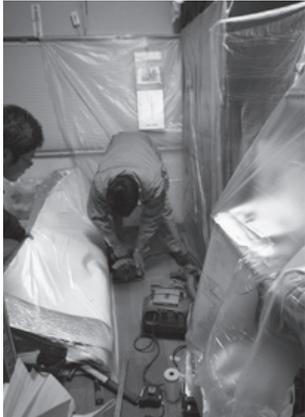
クライアントが住んでいる状況で調査をするので、養生はしっかりと行う

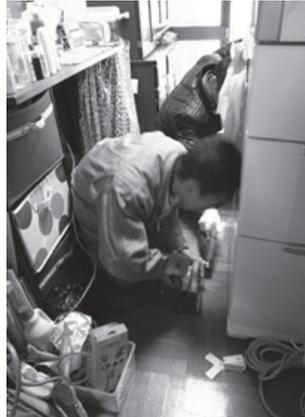
床下点検口や床下収納がない場合、工務店の力を借りて床下への進入路を設ける必要がある。あらかじめリフォームで壊す部位などに開口を設ける

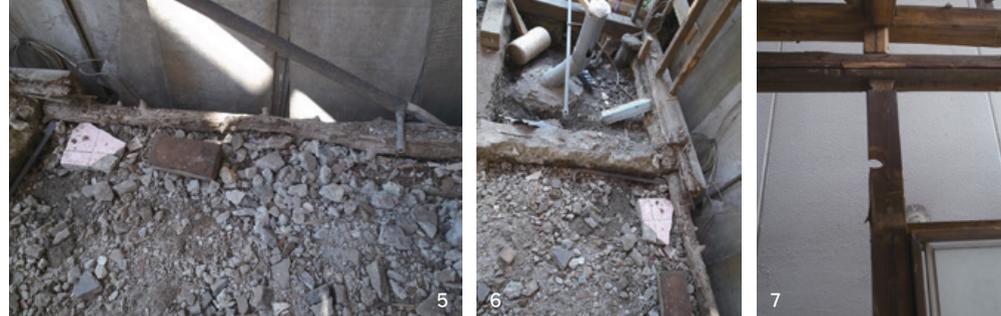
5 解体すると土台らしきものが現れた。しかし形はほとんど朽ちて残っておらず、基礎と共に改めてつくる必要がある  
6 浴室まわりの木材も溶けたように腐朽しており、長い時間の中で水シミが床下に回っていたようだ  
7 サッシの再利用で残すことになった部位の柱には、エアコンスリーブの穴が。

解体すると、床下のため調査できなかった部位も現れて、腐朽の様子がよくわかる(5)。築50年のこの住宅は基礎や土台がなく、土台の役割をする木を地面に直に据えていた事実も判明した(6)。

さらに、写真7のように柱にはエアコンスリーブの配管の欠込みがされていたりした。

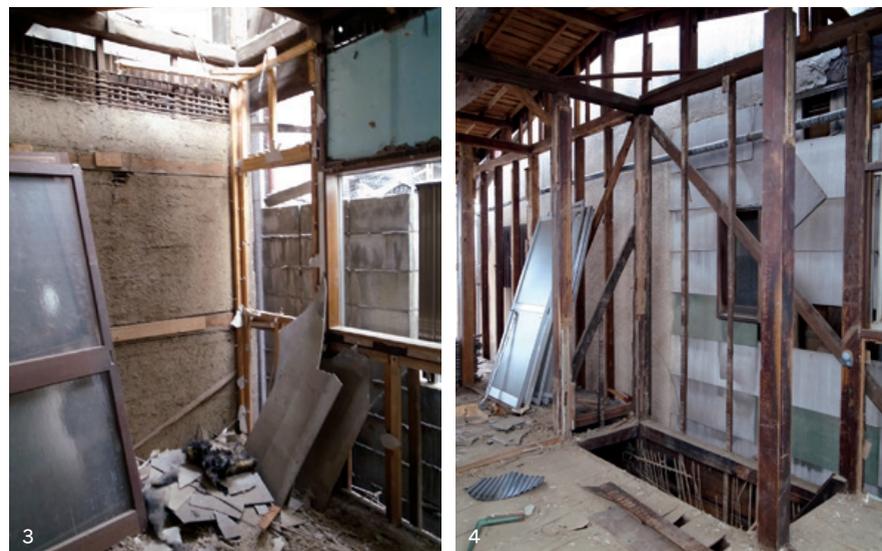
3 解体して見えてくる外壁の左官や下地の様子。さらに手で除去して現れた柱や梁  
4 柱と梁にするスケルトンリフォーム。柱と梁があらわになった状態まで解体して構造をチェックしていく

柱や梁の大きさ、腐朽具合、金物等を細かくチェックして、これから計画する内容に沿って補強の方向性を検討する。スケルトンになったタイミングで構造事務所にも声をかけて一緒に進めていくと確実だ(4)。

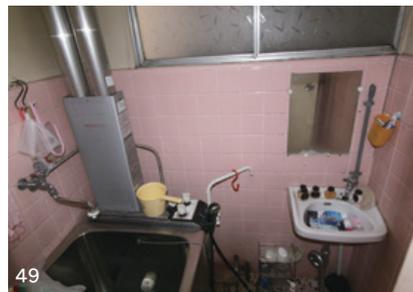
49・50 リフォーム前。段差があり狭くて寒い風呂場。洗面所と広場は同じ空間だったので、入浴中は洗面所が使えず、脱衣室もなく、大きな段差もあって、不便であった  
51 ユニットバスで防水性能、断熱性能を確保して、脱衣時にはカーテンで仕切れるようにした  
52 リフォーム後。新規ユニットバスで一新

風呂場は入口の段差が大きく、洗面を兼ねており、脱衣室もなかった(49・50)。まず、風呂場の外に脱衣の場所をカーテンで区切ること確保し、そこに洗面台も設置した(51)。今回、劣化等級の基準のために、有効な防水仕上げを施す必要があった。併せて高齢者への配慮等級確保のために、段差や寸法の規定を順守する必要があったのでユニットバスを入れることにした(52)。以前は断熱されておらず、非常に寒い上に防水性能も確認できない状態だったが、間口・手すり・断熱、そして広さなどすべての要件をリフォームすることで担保した。さらに都会で洗濯物を干す場所が限られているので、換気乾燥機を設置して生活面での向上も図った。
